**Gozdów, ruiny gotyckiego zamku kazimierzowskiego**  
*Widok wewnętrznej strony muru północnego*

Skala 1 : 50

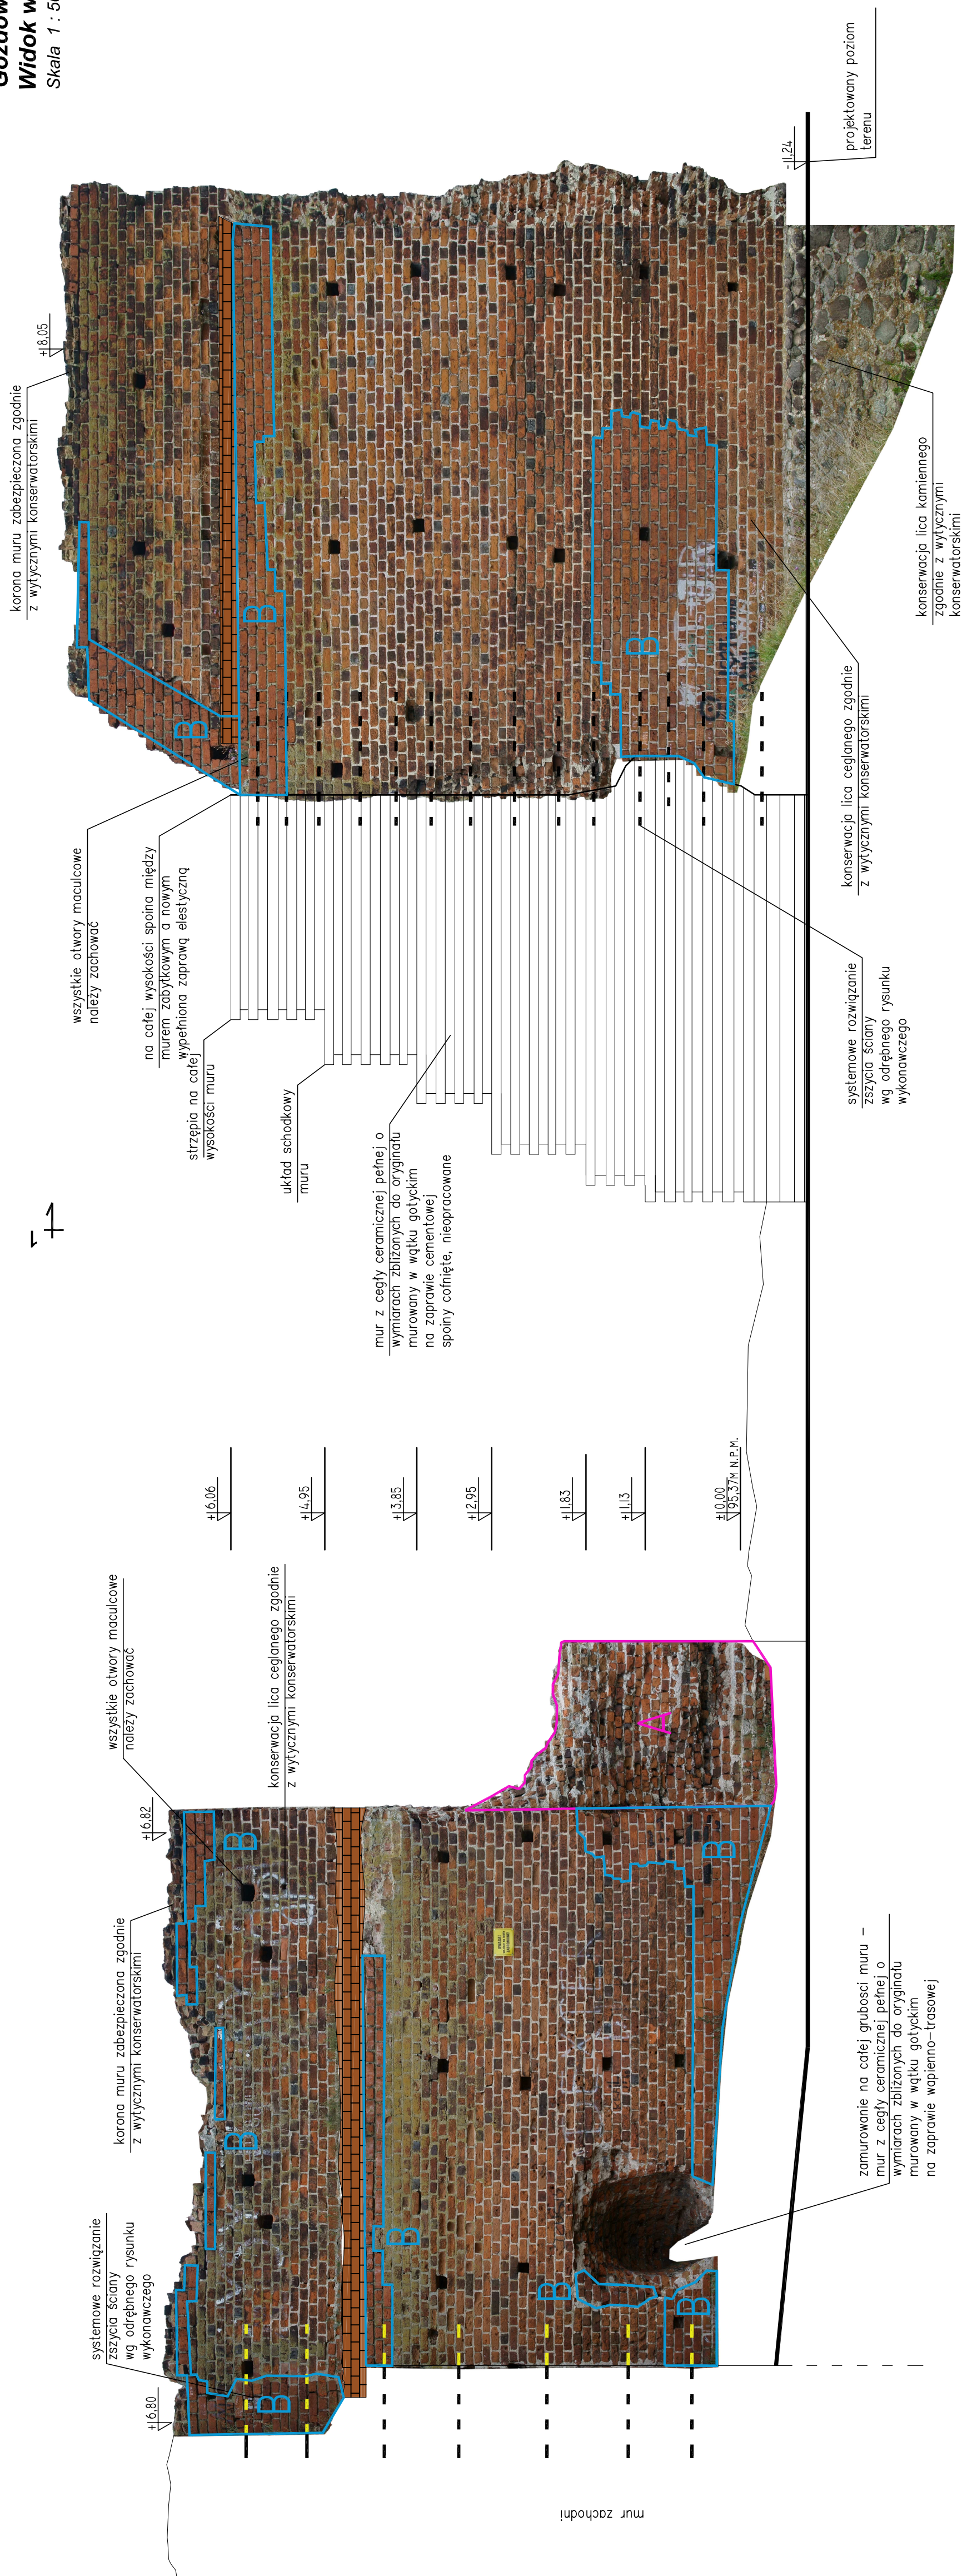
Pokazany poziom  $\pm 0,00$  jest poziomem, który należy zweryfikować po odsłonięciu oczyszczeniu korony murów fundamentowych. Głównym terenu przy murach zweryfikować na podstawie wykonanym podczas niwelacji terenu. Konieczna jest konsultacja archeologiczna

W POSZCZEGÓLNYCH CZĘŚCIACH MURU NALEŻY :

- A** zachować brak lica i wyeksponować strzępia
- B** zachować widoczne prace konserwatorskie z XXw.
