Gozdów, ruiny gotyckiego zamku kazimierzowskiego

Widok wewnętrznej strony muru północnego

Uniwersytet Mikołaja Kopernika w Toruniu, Katedra Konserwacji-Restauracji Architektury i Rzeźby ul. H. Sienkiewicza 30/32, 877-100 Toruń, tel. +48 56 6113837, +48 56 6113836, fax. +48 56 6113652	
NAZWA INWESTYCJI			
Zabezpieczenie i konserwacja muru północnego, Gozdów, ruiny gotyckiego zamku kazimierzowskiego. ( II poł. XIV w. ); zabezpieczenie i konserwacja ruin zamku".			
działka o nr ewid. 300, obręb Gozdów			
INWESTOR:	DATA:		
Gmina Miasto Koło 62-200 Koło, ul. Stary Rynek 1	Kwiecień 2020		
TREŚĆ RYSUNKU:	SKALA:		
Widok wewnętrznej strony muru północnego			1 : 50
PROJEKTOWAŁA:		NR RYS.:	4
mgr inż. arch. Beata Piaskowska upr. bud. nr 3/KPOKK/2015			
PROJEKTOWAŁ:		BRANŻA:	
mgr inż. Tomasz Jedraszek upr. bud. nr LOD1/604/P00K11		ARCHITEKTURA	
SPRAWDZIŁA:		STADIUM:	
mgr inż. arch. Monika Bojan upr. bud. nr 25/R-434/LOIA05			
SPRAWDZIŁ:		ARCH.:	P.W.
mgr inż. Wojciech Ulański upr. bud. nr 24/69

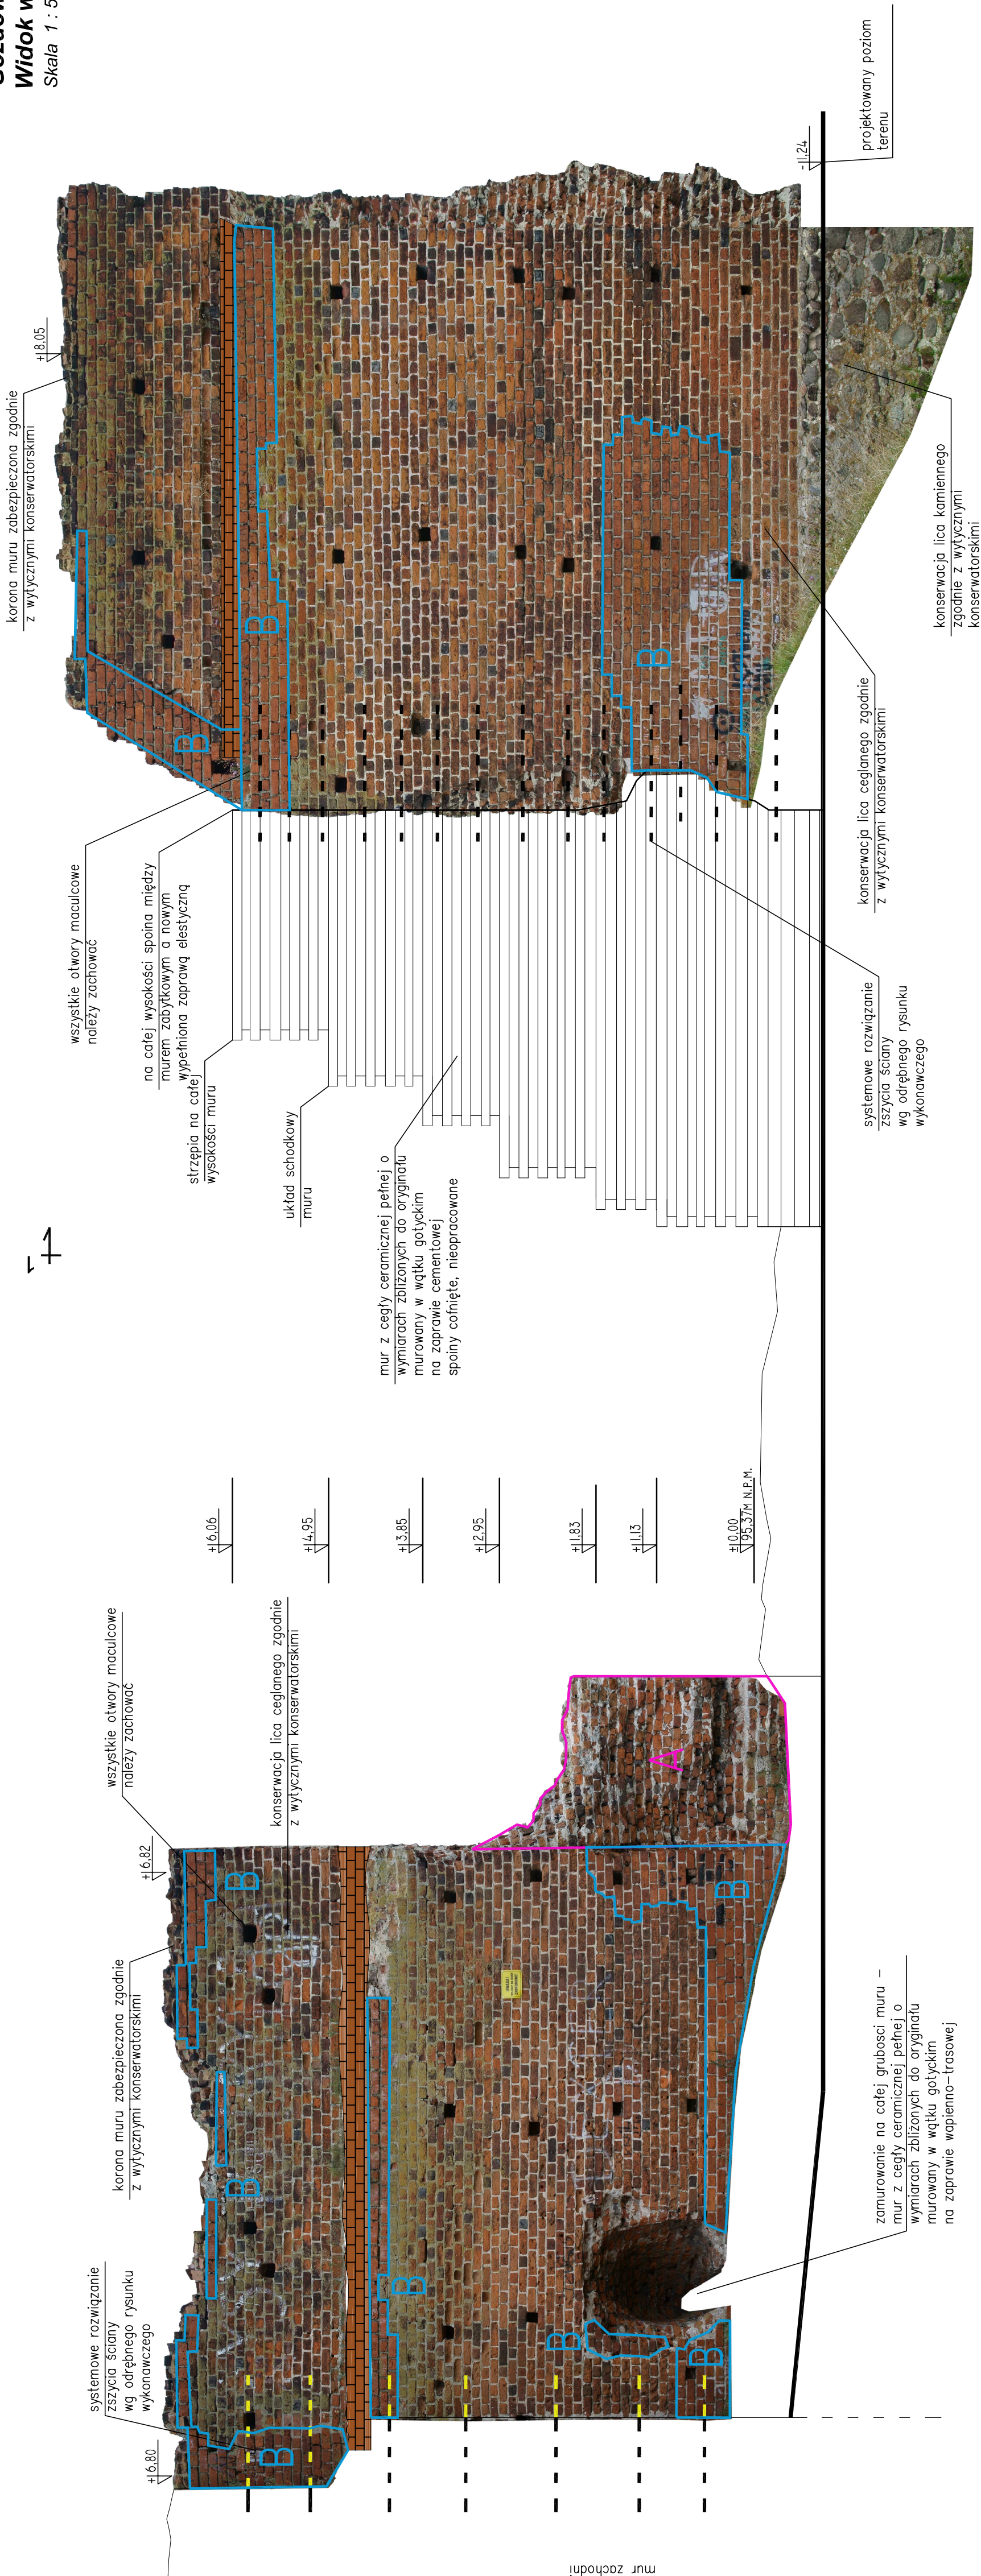
pokazany poziom ±0,00 jest poziomem, który należy zweryfikować po odstonięciu i oczyszczeniu korony murów fundamentowych. Poziomy terenu przy murach zweryfikować na etapie wykonawczym podczas niwelacji terenu. konieczna jest konsultacja archeologiczna
